## Arnhem balkons Cloekplein 4 t/m 144

Zwolle, 4 september 2024

## Inleiding

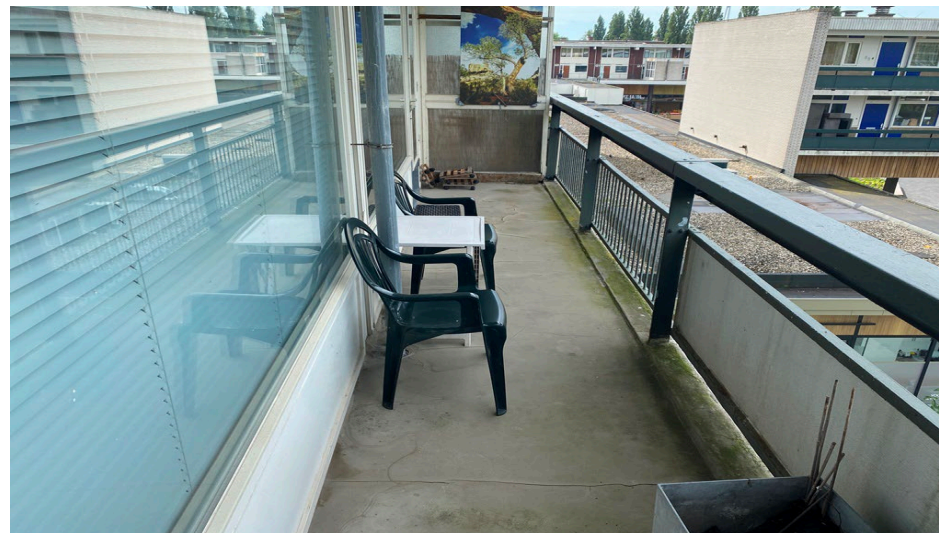
Foto 1 - Balkons gesitueerd op de 2e t/m 9e verdieping.

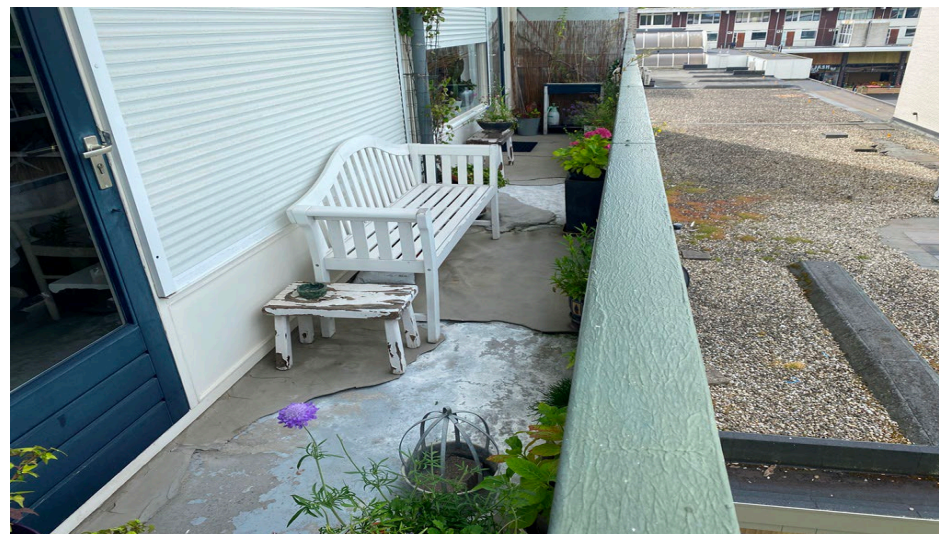
Foto 2 - Balkons voorzien van een onbekende vrij dikke coating welke diverse problemen vertoont en de onderliggende constructie onvoldoende beschermd.

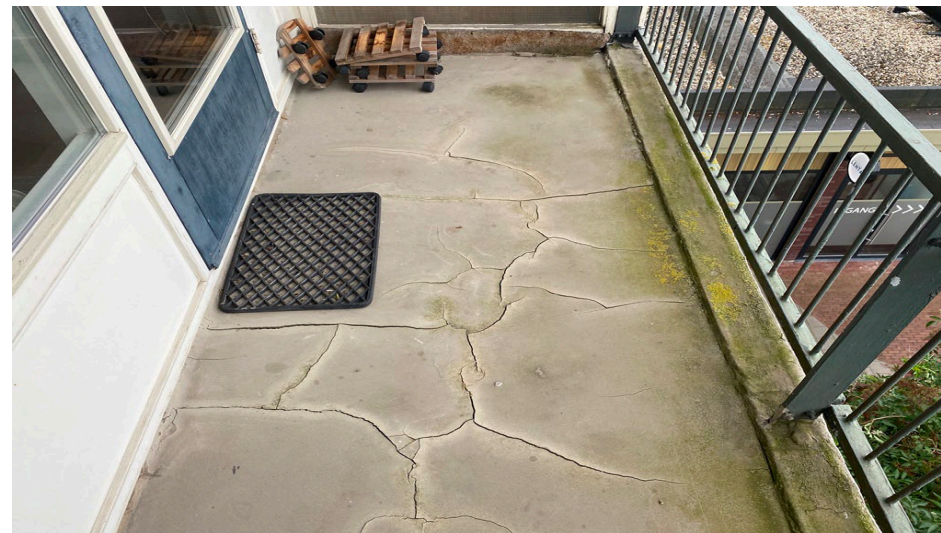
Foto 3 - Scheuren, onthechtingen en vervuiling van de bestaande afwerking. Deze bestaande onbekende dickere coating beschermt de constructie onvoldoende.

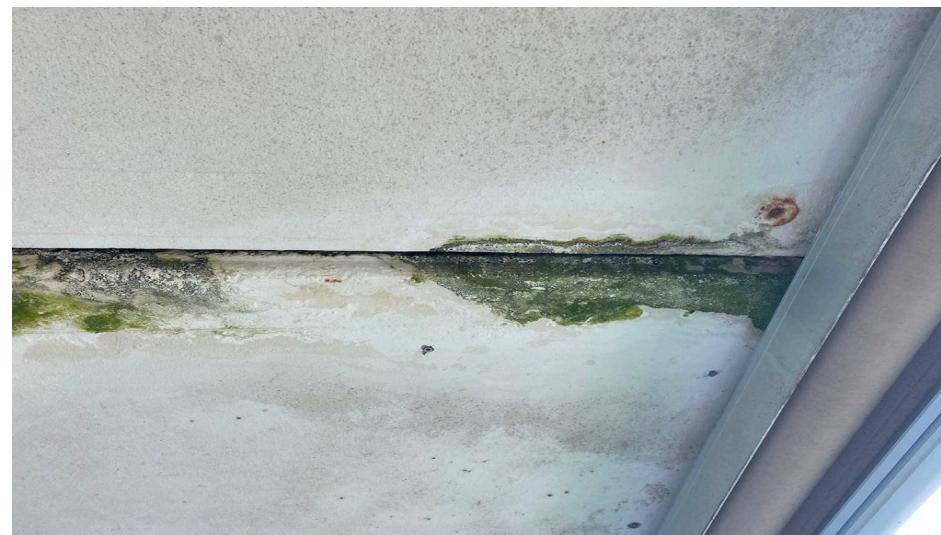
Foto 4 - Lekkage sporen aan de onderzijde van de constructie ter hoogte van de plaatnaden. Door langdurig vochtig blijven van de ondergrond begint deze door groei van algen groen uit te slaan.

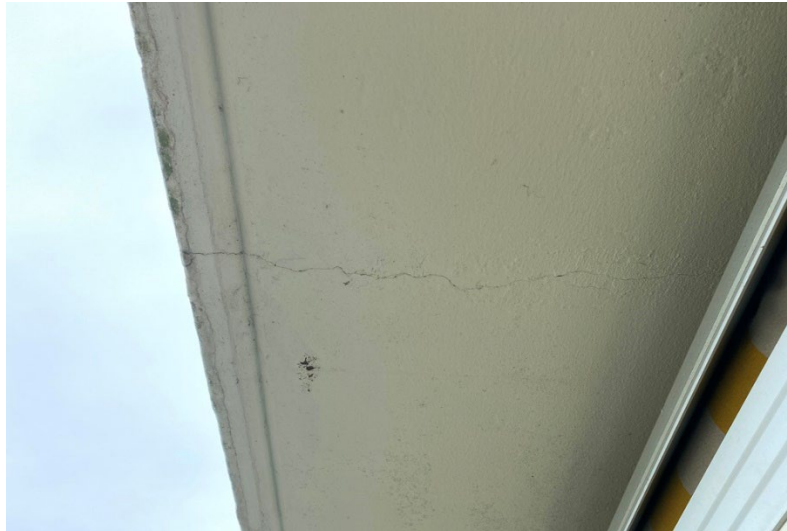
Foto 5 - Scheuren in de onderzijde van de constructie die zich haaks op de gevel uiten.

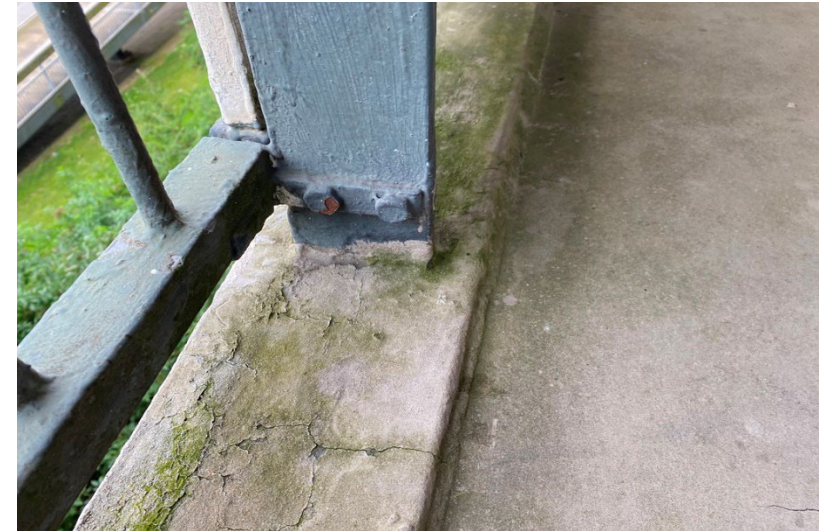
Foto 7 - Betonnen schrobrand aan de buitenzijde van de balkons met daarop een stalen hekwerk bevestigd. Ook op deze rand begint de bestaande afwerking te onthechten.

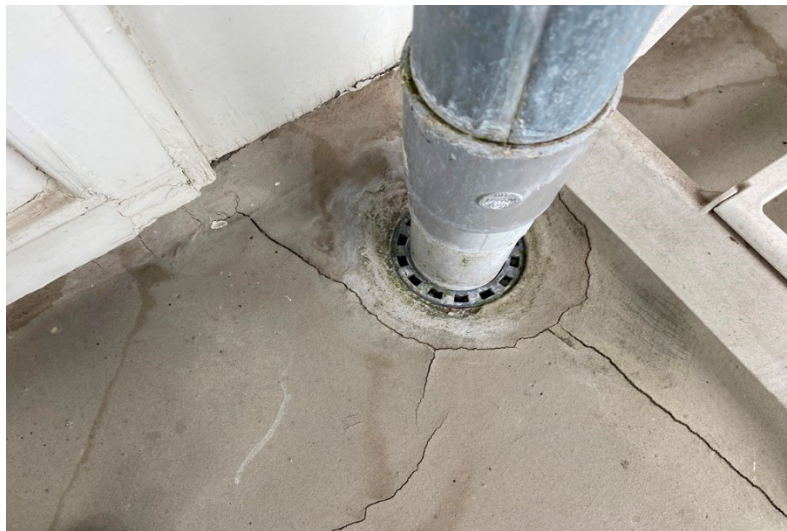
Foto 6 - Willekeurige scheuren in de bestaande afwerking waardoor er inwatering kan plaatsvinden en de constructie aangetast kan worden.

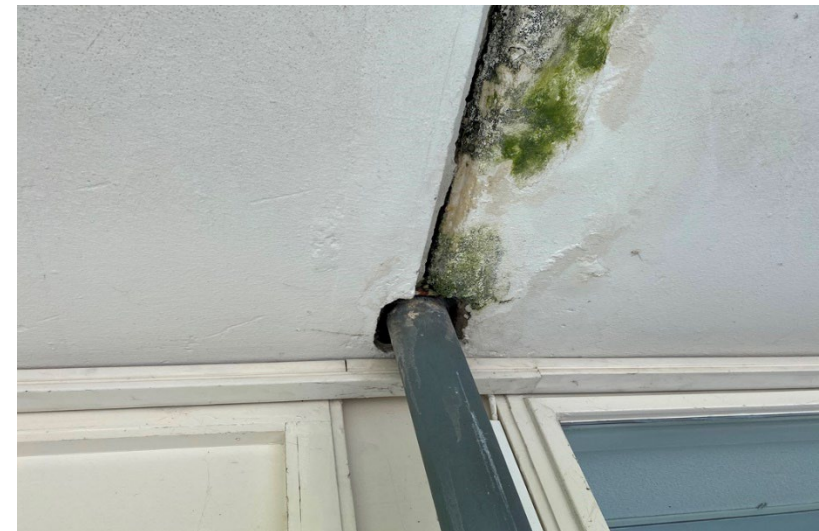
Foto 8 - Lekkage sporen aan de onderzijde van de constructie ter hoogte van de dilataties door het ontbreken van een gedegen waterdichting aan de bovenzijde.

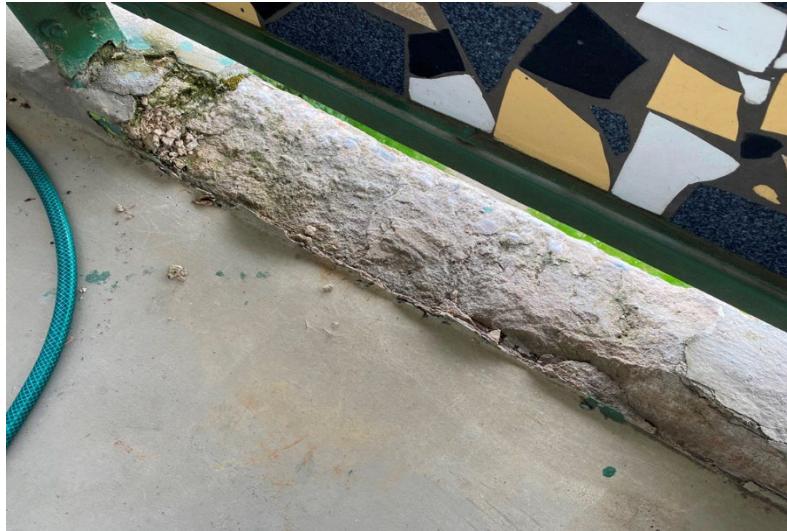
Foto 9 - Betonschade aan de schrobrand waar een groot deel van de rand verdwenen is.

- Eventuele betonschades dienen op een geëigende methode hersteld te worden;
- De Triflex afwerking is ondergrond volgend, deze volgt het profiel van de ondergrond. Aanwezige oneffenheden in de ondergrond zullen zich uiten in het eindresultaat;

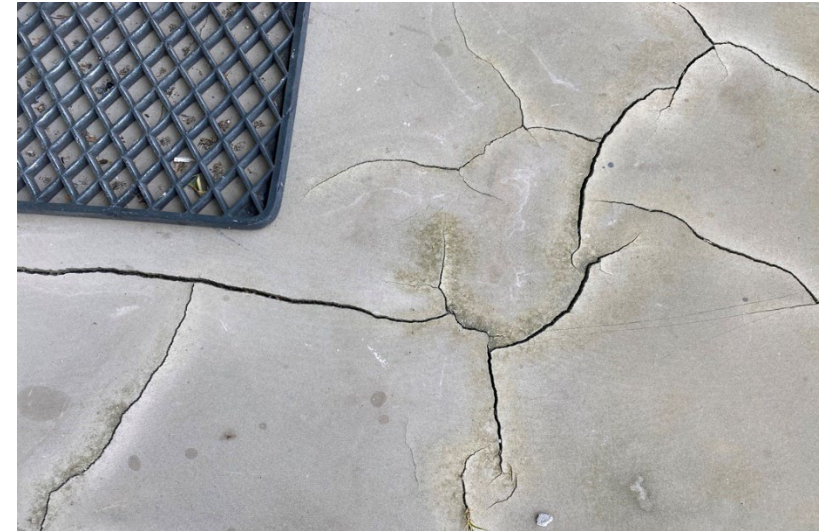
Foto 11 - Scheuren in de bestaande dikkere afdichting waardoor er inwatering plaatsvind en aan de onderzijde diverse lekkage sporen en schades zichtbaar zijn.

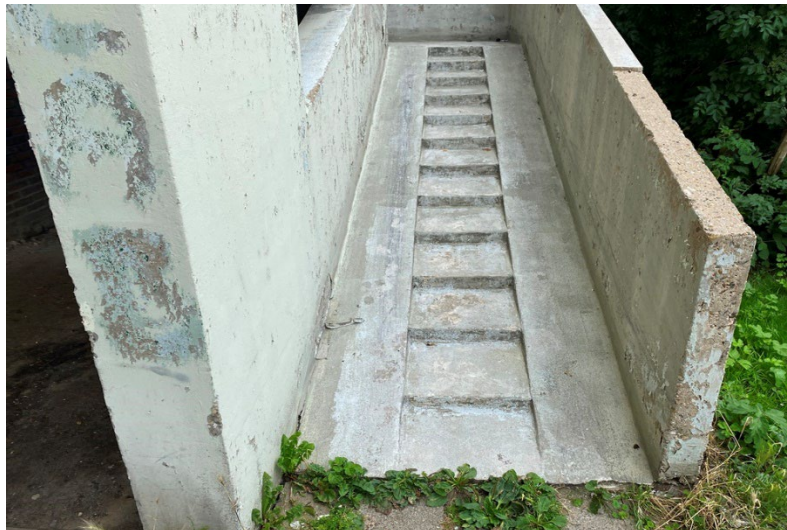
Foto 10 - Sterk verouderde trap die toegang biedt aan het complex waarvan het beton begint uit te wassen.

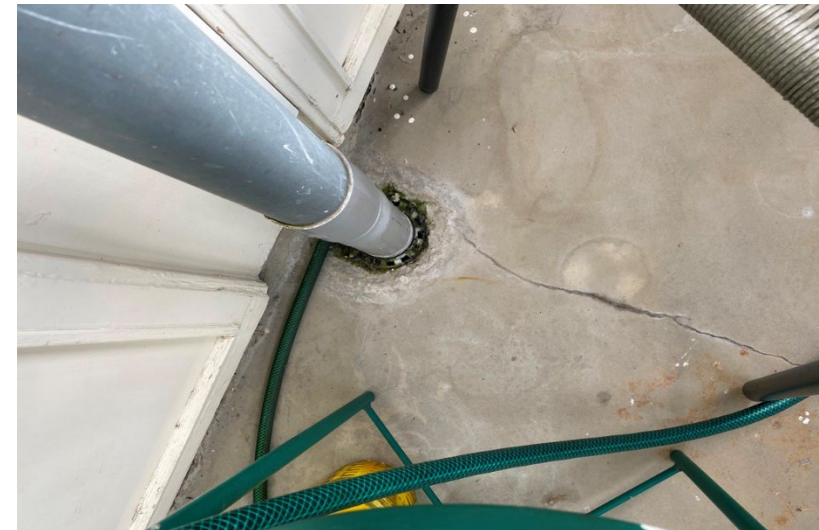
Foto 12 - Vervuiling rondom de gecombineerde afvoeren t.b.v. het afvoer van hemelwater.

- Wij adviseren om de huidige afvoeren t.b.v. de afvoer van hemelwater te vervangen door exemplaren met een flens, deze flens zorgt voor voldoende hechtoppervlak/-overlap om een goede waterdichting te realiseren;

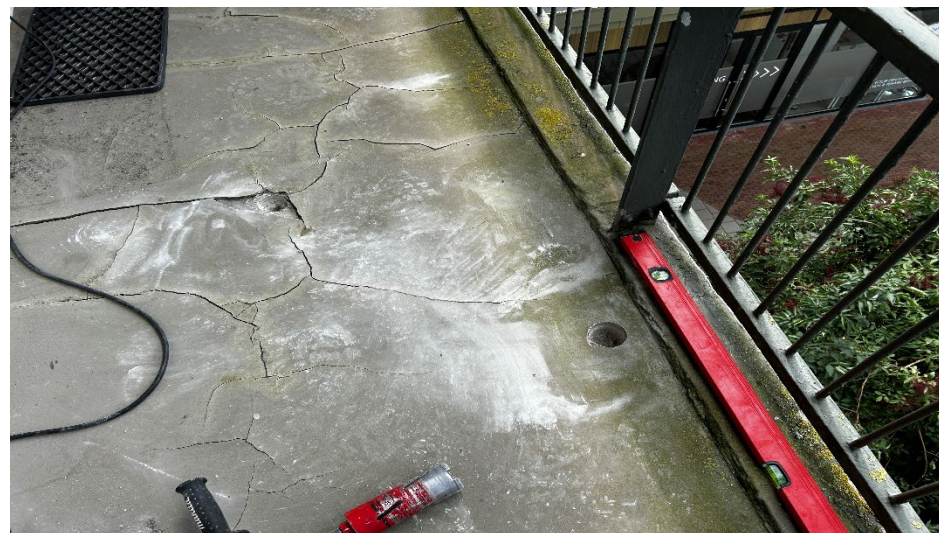
Foto 13 – Technisch Onderzoek – Locatie kernboring – 1e nabij schrobrand en 2e in een scheur.

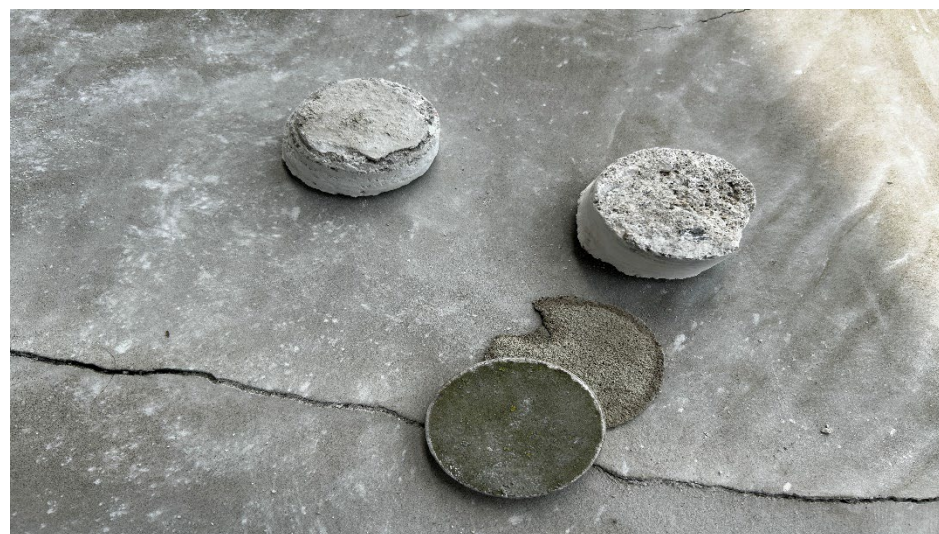
Foto 14 – Technisch Onderzoek – Uitgekomen kernen waaruit blijkt dat er een zandcementafschotlaag aanwezig is.

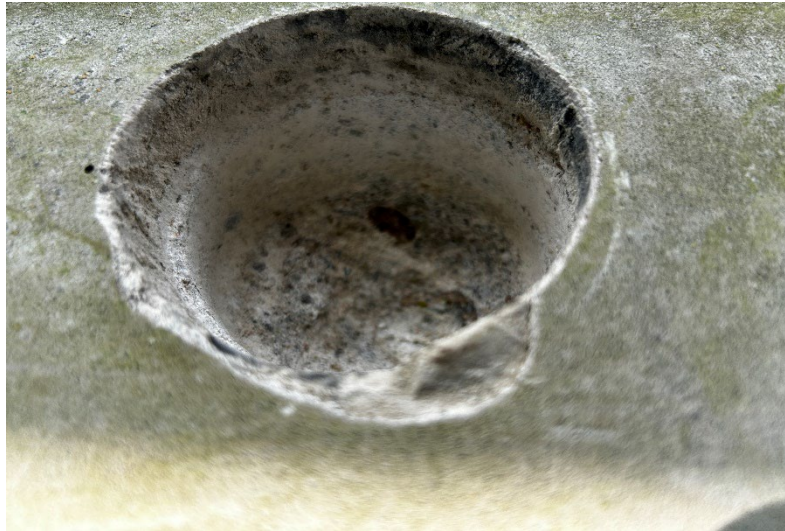
Foto 15 – Technisch Onderzoek – Kernboring gezet nabij de schrobrand aan de buitenzijde van het balkon.

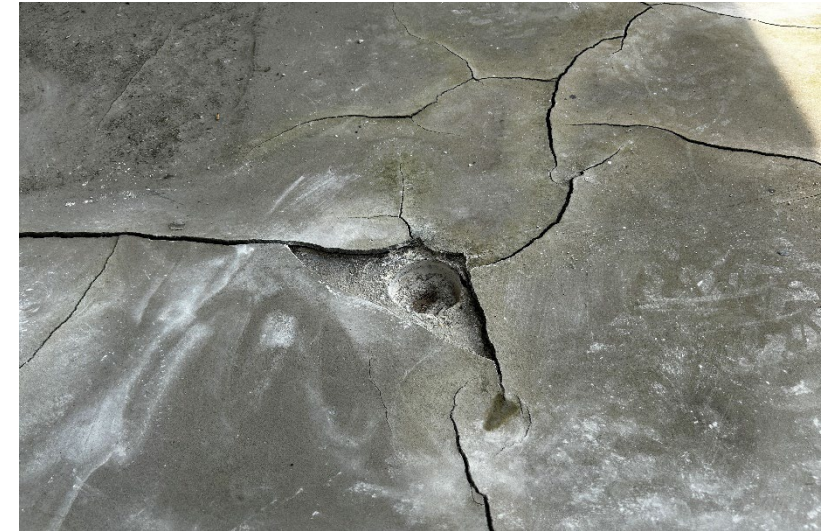
Foto 17 – Technisch Onderzoek – Kernboring gezet te midden van enkele scheuren om te onderzoek of de scheuren door en door aanwezig zijn.

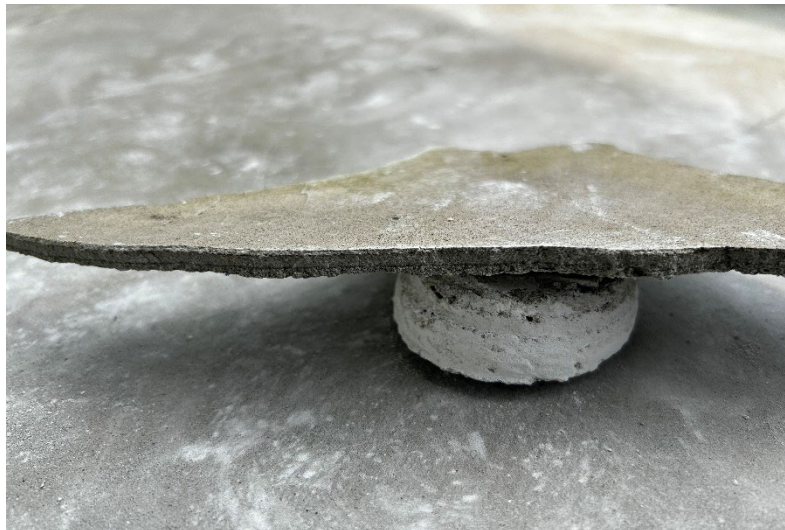
Foto 16 – Technisch Onderzoek – Uitgekomen kern zandcementafschotlaag met de bestaande afwerking die grotendeels losligt of zelfs niet meer aanwezig is.

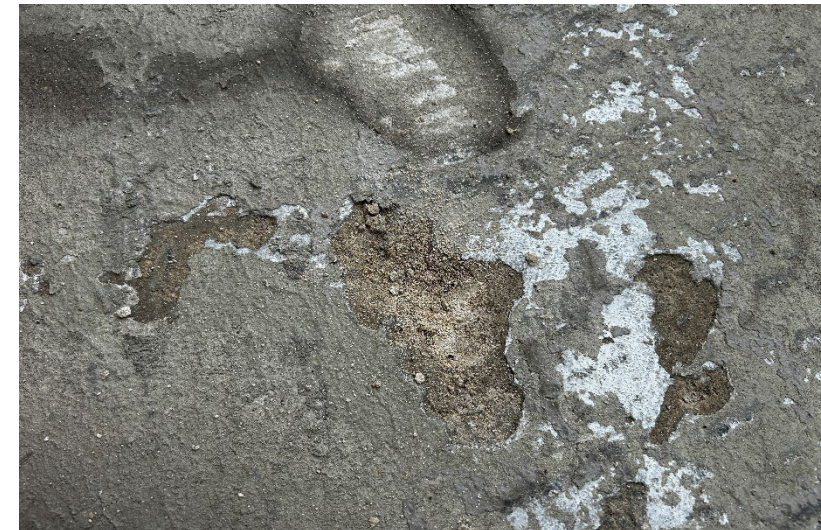
Foto 18 – Technisch Onderzoek – Slijtage/ aantasting van de toplaag van de zandcementafschotlaag door het ontbreken van een gedegen waterafdichting..
